Osservazioni sul danneggiamento nella zona del Monte Amiata a seguito dell'evento del 1° Aprile 2000

SOMMARIO: Il 1° aprile 2000 un terremoto ha danneggiato numerosi edifici nei comuni di Piancastagnaio, Abbadia S. Salvatore, Castell'Azzara e Radicofani. Allo scopo di esaminare l'influenza degli effetti di sito e delle caratteristiche strutturali sulla distribuzione dei danneggiamenti, sono state effettuate 54 misure con la tecnica HVSR. I danni sono distribuiti in modo piuttosto eccentrico rispetto alle localizzazioni strumentali. Molti edifici danneggiati appartengono ad una particolare tipologia strutturale, essendo stati edificati a seguito del terremoto del 1920. Per 21 strutture è stato possibile misurare i rapporti spettrali orizzontali/verticali in *free-field* e ad uno o più piani interni alla struttura determinando successivamente l'indice di spostamento interpiano atteso (IDI). Il problema principale emerso dall'esame dei dati raccolti appare la localizzazione dell'epicentro. Non si sono osservate amplificazioni di sito molto forti ed i danni sono principalmente da attribuirsi al normale scarso comportamento antisismico delle vecchie strutture in pietra.

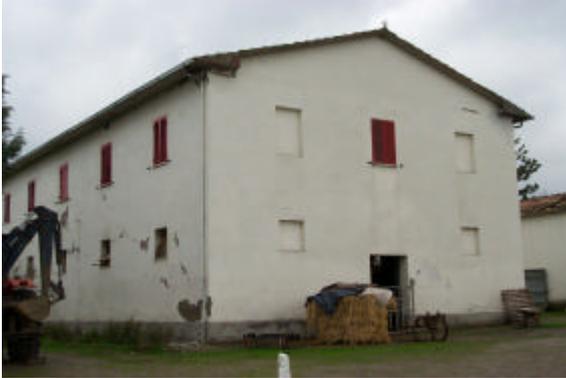
Fig.1 Podere Sugherelle, inagibile. Lesioni a X sul lato lungo, distacco della cordolatura del tetto

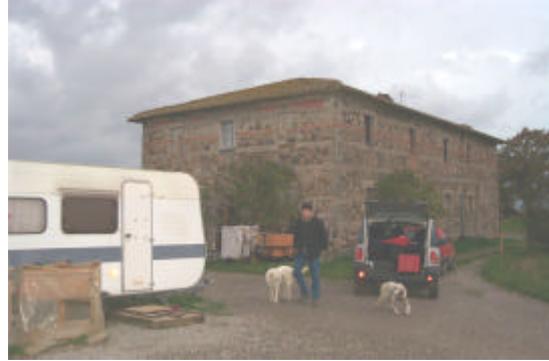
Fig. 2 Podere Polidoro, inagibile. Senza l'intonaco, si può notare meglio la struttura di questi solari costruiti dopo il terremoto del 1920

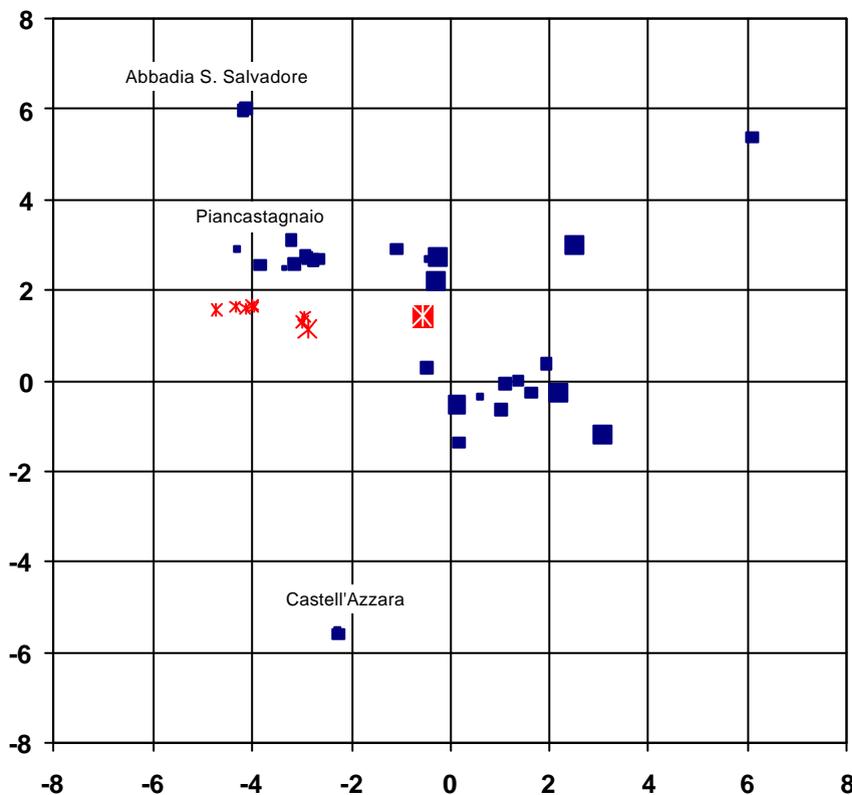
Fig. 3 Distribuzione dei danni osservati. Le dimensioni dei quadrati sono proporzionali alla classificazione della scala EMS-98.

I danni sono distribuiti in un'area di 12 km N-S per 10 km E-W. Si può notare come la distribuzione dei danni sia piuttosto eccentrica rispetto alle localizzazioni strumentali, con una distanza tra l'epicentro SSN ed il baricentro dei danni di circa 2.5 km (ovvero circa ¼ dell'estensione dell'area colpita).

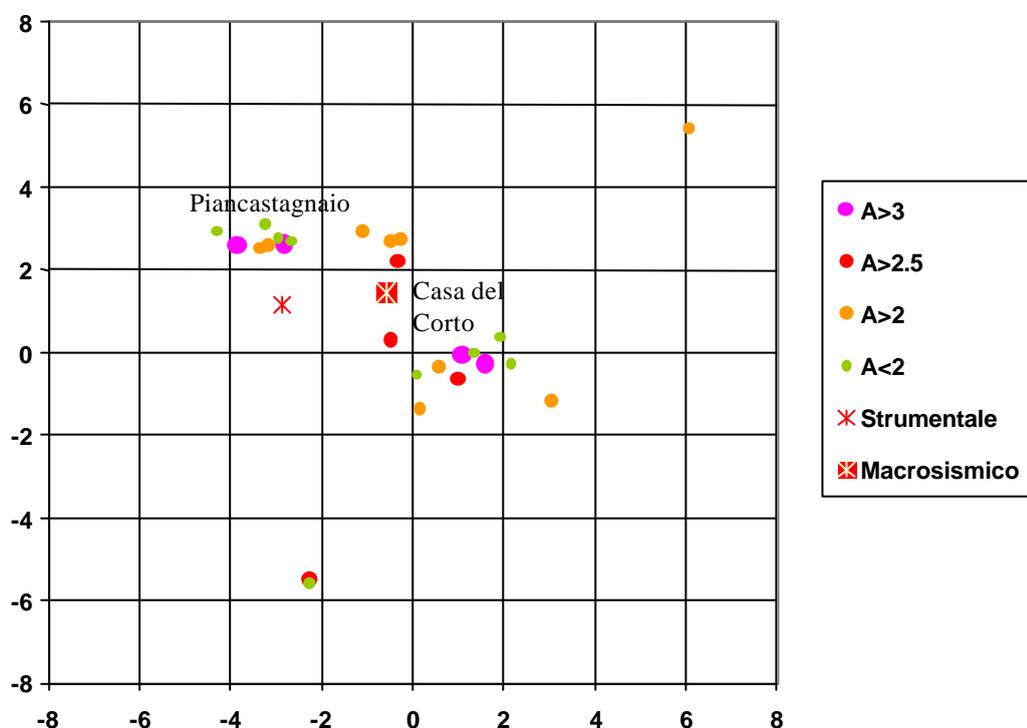
Figura 4 Mappa delle amplificazioni massime misurate nella banda 1-10 Hz

- L'allineamento di valori al di sotto di 2 (ovvero assenza di amplificazioni) attorno a 3 N corrisponde ai siti free-field di Piancastagnaio nel centro storico, su affioramento roccioso. Subito a S di questi appaiono alte amplificazioni legate probabilmente a detriti di falda.
- La zona di poderi a E di Piancastagnaio mostra una lieve amplificazione di sito tra 2 e 3.
- La zona attorno a Casa del Corto presenta la maggiore variabilità degli effetti di sito.

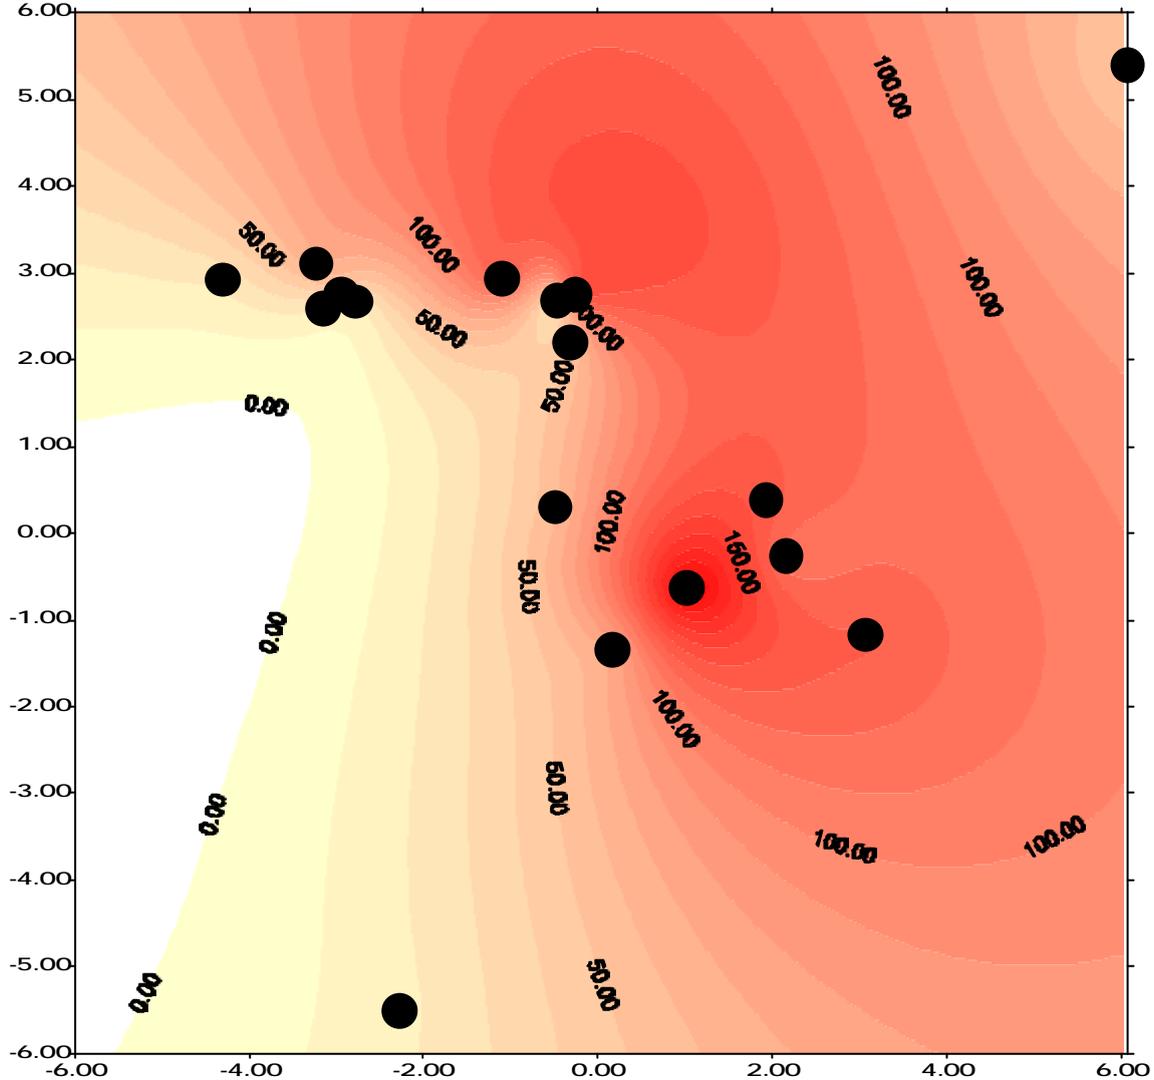
L'area di massima accelerazione si situa nella zona dei poderi ad Est e Sud di Piancastagnaio.

Figura 6 Mappa delle accelerazioni stimate
